## ДОСЛІДЖЕННЯ ЖОРСТКОСТІ ВУЗЛІВ СПРЯЖЕННЯ ПОКРИТТЯ ТА ПАРАПЕТНИХ ПАНЕЛЕЙ ВЕЛИКОПАНЕЛЬНОЇ 55-КВАРТИРНОЇ ЖИТЛОВОЇ БУДІВЛІ У М. УЖГОРОДІ

**Лучко Й., Мазепа М. Дослідження жорсткості вузлів спряження покриття та парпетних панелей великопанельної 55-квартирної житлової будівлі у м. Ужгороді**

**Luchko Y., Mazepa M. Studying the rigidity of the coupling nodes of covering plates and parapet panels of a large-panel 55-apartment residential building in Uzhhorod**

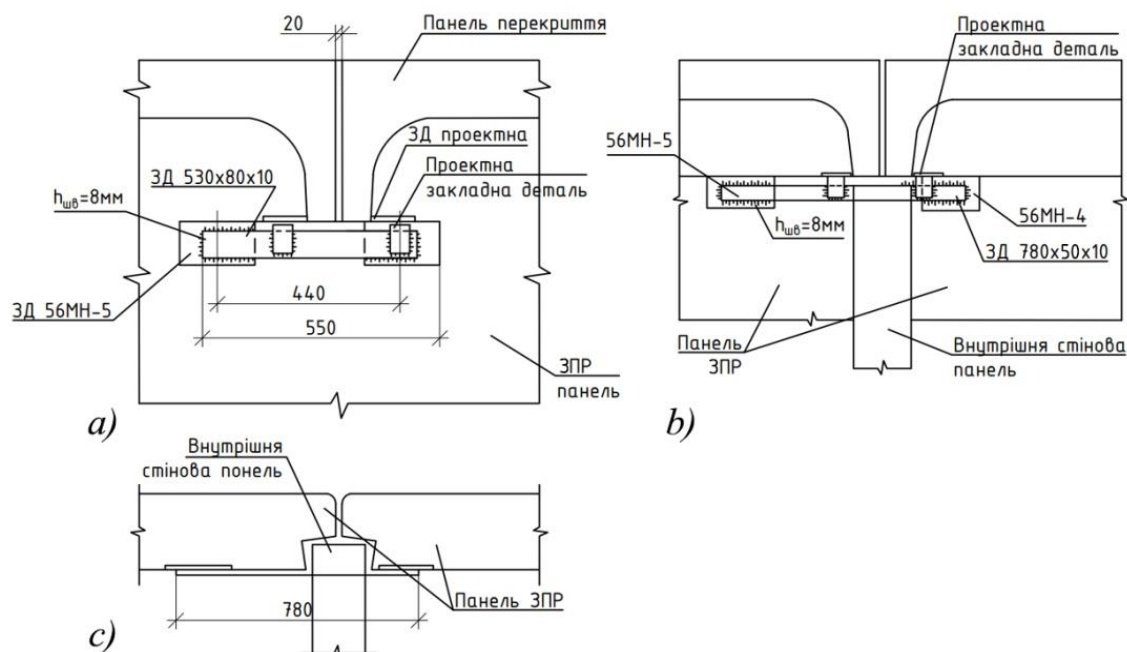
Рис. З'єднання плит покриття зі зовнішніми парапетними панелями – а; з'єднання плит покриття з парапетними панелями в місцях примикання внутрішніх стінових панелей – б, с

4. З'єднати плити покриття з парапетними панелями (вузол між поперечними осями) згідно з розробленим варіантом посилення, наведеного на рис. та в праці [8].

5. Плити покриття з парапетними панелями в місцях примикання внутрішніх стінових панелей (по цифрових осях) з'єднати за запропонованим варіантом, наведеним на рис. та в праці [8].

виконано на металевих пластинах (прутках) криволінійного обрису або по діагоналі під кутом, який відрізняється від прямокутного, їх потрібно виконати за проектним або запропонованим варіантом (див. рис.).
