## РЕЗУЛЬТАТИ ТЕХНІЧНОГО ОБСТЕЖЕННЯ НЕСУЧИХ СТАЛЕВИХ КОНСТРУКЦІЙ СВІТЛОВОГО ЛІХТАРЯ НА ДАХУ БУДІВЛІ ЛЬВІВСЬКОГО НАЦІОНАЛЬНОГО УНІВЕРСИТЕТУ ІМ. І. ФРАНКА

### **Гнатюк О., Осадчук Т., Волинець М. Результати технічного обстеження несучих сталевих конструкцій світлового ліхтаря на даху будівлі Львівського національного університету ім. І. Франка**

### **Hnatiuk O., Osadchuk T., Volynets M. Results of the technical inspection of the load-bearing steel structures of the roof lantern of the building of Ivan Franko National University of Lviv**

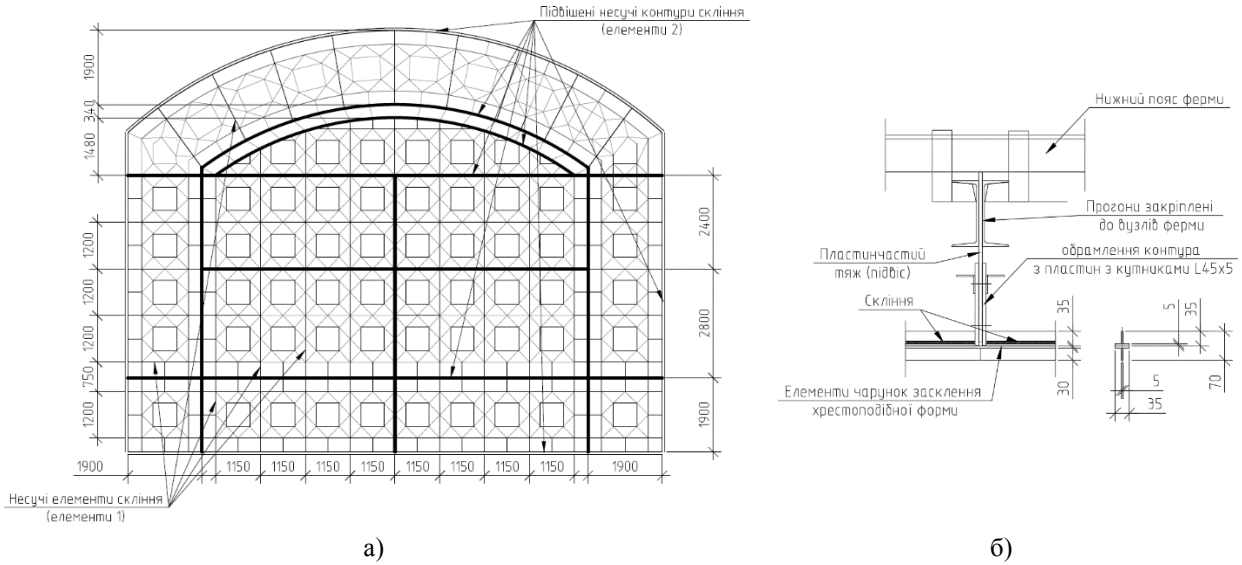
а)  
Рис. 4. Елементи каркаса світлового ліхтаря:  
а) схема розташування; б) поперечний переріз

Механічних пошкоджень скла не виявлено. Сталеві прокатні профілі не мають корозійних пошкоджень, понаднормативних прогинів та інших дефектів, захисне лакофарбове покриття – у нормальному стані. Загалом несучі сталеві конструкції ліхтаря згідно з чинними нормативними документами з обстеження перебувають у нормальному після ремонту стані та підлягають подальшій надійній експлуатації.

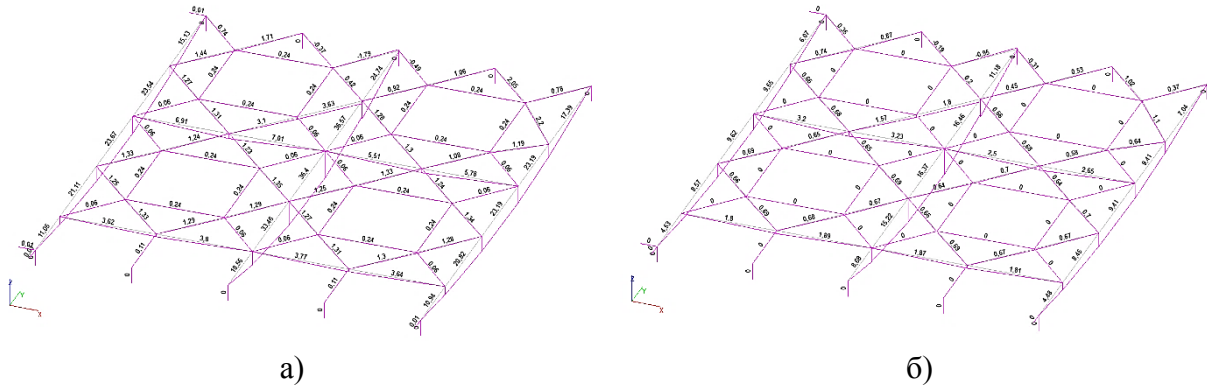
Рис. 6. Результати розрахунку фрагмента каркаса світлового ліхтаря:

Під час перевірного розрахунку встановили, що міцність елемента 1 на дію сумарного згинального моменту забезпечена. Мінімальний розрахунковий опір сталі перевищує розрахункові напруження, які можуть виникнути в елементі 1, на 25 %.

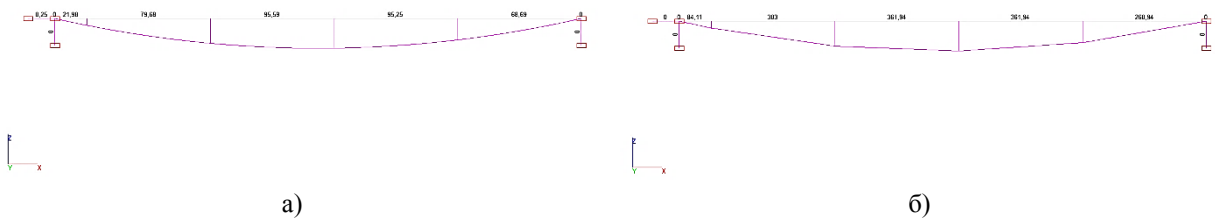
Рис. 8. Результати розрахунку елемента 2: а) еюра згинальних моментів від власної ваги елемента 2; б) еюра згинальних моментів від зосереджених навантажень від елементів 1

Під час перевірного розрахунку встановили, що міцність елемента 2 на дію сумарного згинального моменту забезпечена. Мінімальний розрахунковий опір сталі перевищує розрахункові напруження, які можуть виникнути в елементі 2, на 78 %.
