## РЕЗУЛЬТАТИ ТЕХНІЧНОГО ОБСТЕЖЕННЯ МЕТЕОРОЛОГІЧНОЇ ТРИГРАННОЇ ЩОГЛИ ВИСОТОЮ 120 М

**Бурчєня С., Дудяк Н., Віхоть С. Результати технічного обстеження метеорологічної тригранної щогли висотою 120 м**

**Burchenia S., Dudiak N., Vikhot S. Results of technical inspection of a 120-meter-high meteorological triangular mast**

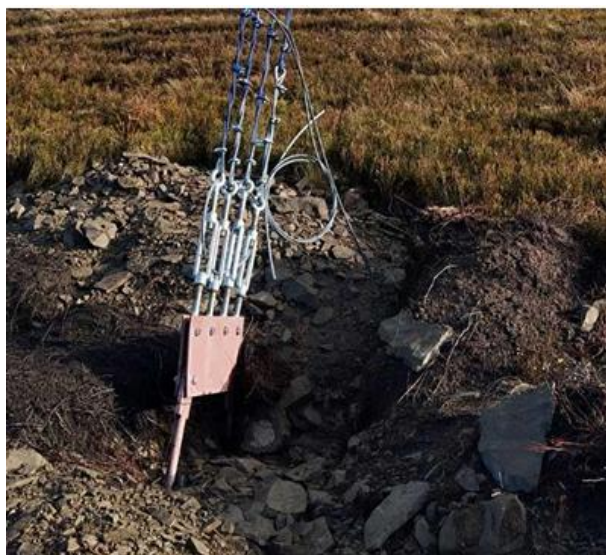
Рис. 3. Загальний вигляд анкерного кріплення відтяжок метеощогли

Із слів представника замовника анкерні бетонні елементи відтяжок були привезені на будівельний майданчик у вигляді блоків. Ці блоки були опущені у викопані заздалегідь котловани на глибину приблизно три метри. Троси щогли з'єднані з анкерами через талрепи (рис. 5), які кріпляться до розподільчих металевих пластин, що прикріплені до металевих тягів. Металеві тяжі прикріплені безпосередньо до залізобетонних фундаментних блоків. На момент обстеження щогла була зруйнована (впала). Дефектів фундаменту

щогли та фундаментів-анкерів відтяжок не виявлено.

**Висновок:** фундамент щогли та фундаменти-анкери відтяжок у задовільному технічному стані (категорія технічного стану – «2»).

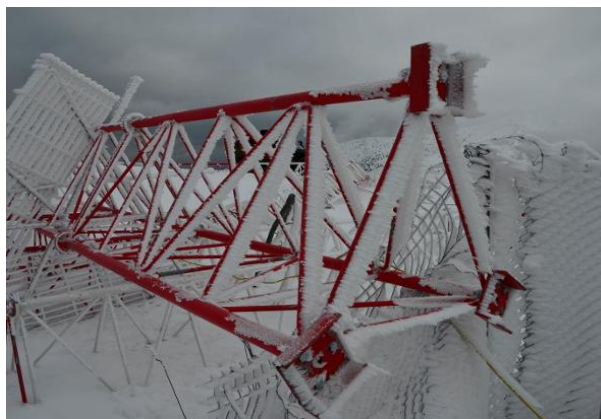
На верхній площині залізобетонного фундаменту розташовані анкерні болти. Опирання щогли на фундамент – шарнірне. До нижніх фланців опорного її елемента прикручені короткі сталеві елементи із швелерів, розвернуті полочками вниз (рис. 4, 5). Цими елементами щогла опирається на опорну раму у вигляді металевих швелерів, які з'єднані у формі трипроменевої зірки.

Рис. 4. Опорна частина щогли в момент обстеження

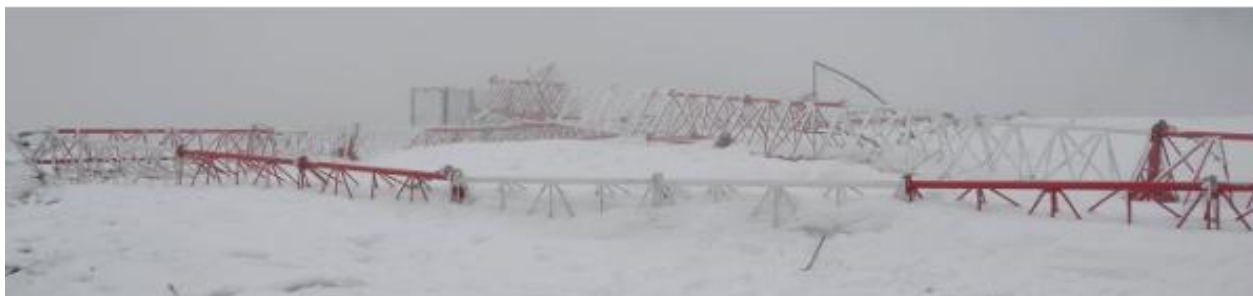
Рис. 5. Загальний вигляд щогли після падіння

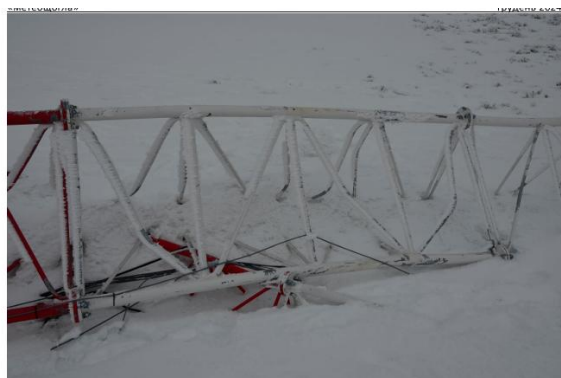
| Нумерація елементів щогли | Позначення у проєкті | Геометричні розміри в осях | Довжина, мм | Опис, виявлені дефекти |
|---|---|---|---|---|
| 6–7 | C1 | 900 | 2400 | Діаметр труб – 60 мм, розкоси – 20 мм, виявлено деформації від падіння зверху на іншу секцію (рис. 7) |

Рис. 7. Пошкоджена секція 6 від падіння на іншішй фрагмент щогли

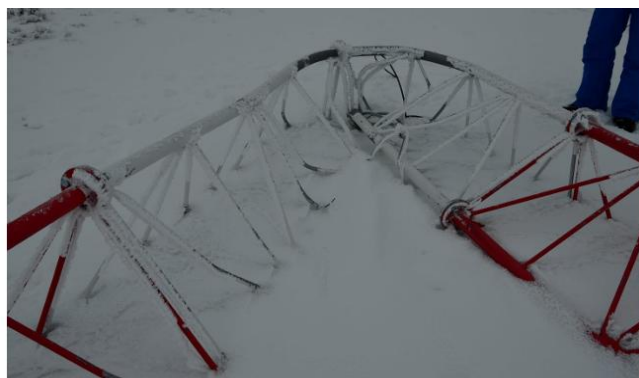
| Нумерація елементів щогли | Позначення у проєкті | Геометричні розміри в осях | Довжина, мм | Опис, виявлені дефекти |
|---|---|---|---|---|
| 10 | C3 | 900-700 | 2400 | Секція перехідна з 900 мм на 700 мм в осях трикутника (база). Діаметр труб – 60 мм, розкоси – 20 мм. Секція 10 є перехідною – осьові розміри сторін трикутника в нижній частині рівні 900 мм, а у верхній 700 мм. На з'єднаннях між 10 та 11 секціями відбувся згин щогли. В секції 10 деформовані основні труби ствола та розкоси (рис. 8) |

Рис. 8. Згин щогли в місці з'єднання секції 10-ї та 11-ї

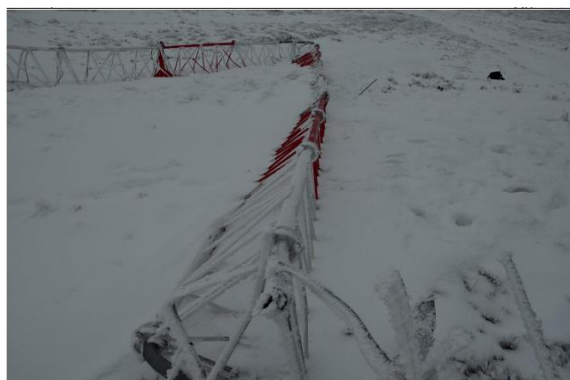
| Нумерація елементів щогли | Позначення у проєкті | Геометричні розміри в осях | Довжина, мм | Опис, виявлені дефекти |
|---|---|---|---|---|
| 11 | C4 | 700 | 2000 | Діаметр труб – 60 мм, розкоси – 18 мм. У секції 11 деформовані основні труби ствола та розкоси (рис. 9). Відбувся згин щогли. Між секцією 11 та 12 проєктом передбачено діафрагму, але її там не виявлено |

Рис. 9. Секції 11–19 (на передньому плані секція 19 – зруйнована)

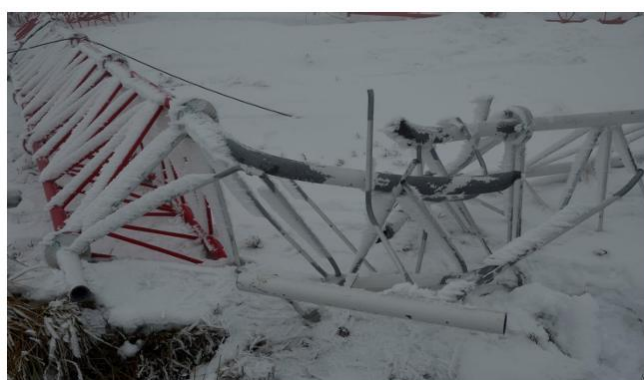
| 1 | 2 | 3 | 4 | 5 |
|---|---|---|---|---|
| 19 | C4 | 700 | 2000 | Діаметр труб – 60 мм, розкоси – 18 мм. Зафіксовано згин секції із зломом головних несучих труб ствола щогли (рис. 10-11 прямолінійний «зріз/розрив» труб) |

Рис. 10. Згин із зломом секції 19 (характерне прямолінійне руйнування труби у вигляді «зрізу»)

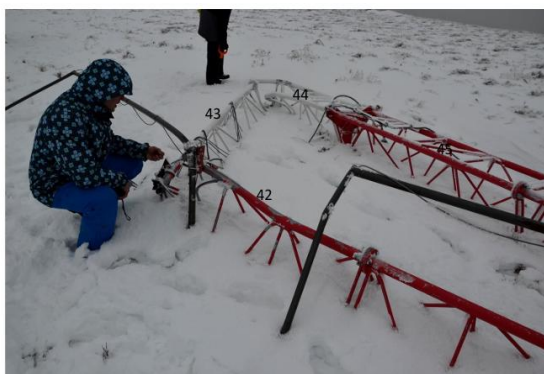
| 1 | 2 | 3 | 4 | 5 |
|---|---|---|---|---|
| 42 | C10 | 500 | 2000 | Діаметр труб ствола щогли 48 мм, розкосів – 16 мм. Секція розірвана (рис. 12) |

Рис. 11. Розрив 42 секції та згин 44-ї (на передньому плані секція 41)

Під час руйнування (падіння) фрагменту 48–58 він потягнув за собою фрагмент із секцій 47–39. Ця частина щогли зігнулася спочатку на елементі 44, потім на 41, і була відірвана від щогли на рівні 40-ї секції. Як і попереднє руйнування, воно відбулося на рівні розташування тросів відтяжок.

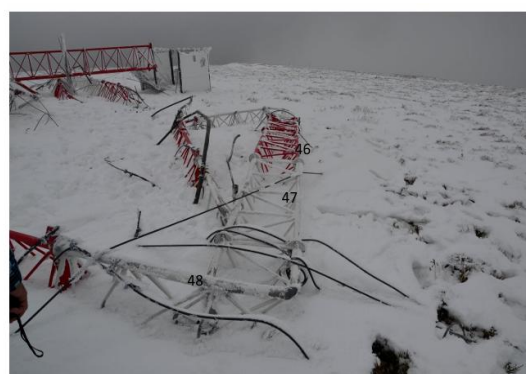
Рис. 12. Руйнування із згином секції 47 (ближній план)

Аналізуючи нашарування одних елементів щогли на інших, можна змодельовати поетапне її руйнування: спочатку почали руйнуватись труби верхніх секцій щогли. Труби секцій 51 та 53 зруйнувались від перемінних зусиль стиску та розтягу, що чітко видно на рис. 14. Після розриву елементів цих секцій, імовірно, збільшився ексцентриситет і момент, що утворився від ваги ожеледі, зламав щоглу в секції 47. Слід зауважити, що секція 47 була опорною, оскільки до неї кріпилися відтяжки.

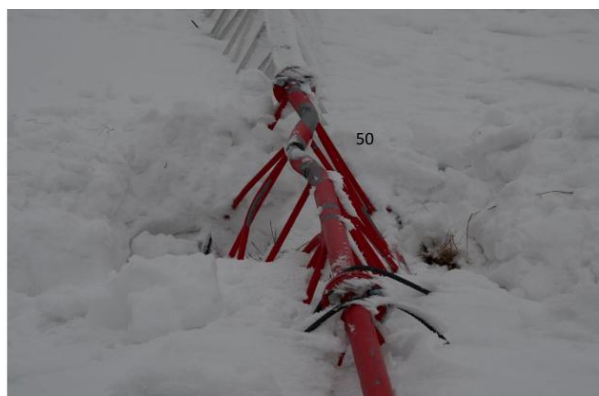
| 1 | 2 | 3 | 4 | 5 |
|---|---|---|---|---|
| 50 | C10 | 500 | 2000 | Діаметр труб 48 мм, розкоси 16 мм. Секція деформована, одна з труб має ознаки втрати стійкості та розірвана (рис. 13) |

Рис. 13. Деформації і розрив труби в секції 50

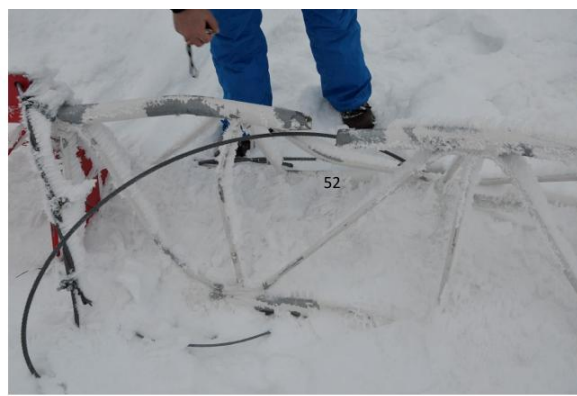
| 1 | 2 | 3 | 4 | 5 |
|---|---|---|---|---|
| 52 | C10 | 500 | 2000 | Діаметр труб 48 мм, розкоси 16 мм. Між секцією 52 та секцією 53 встановлена діафрагма та прикріплені троси розтяжок. Секція деформована, одна з труб має ознаки втрати стійкості та розірвана |

Рис. 14. Деформації і розрив труби в секції 52
