## ТЕХНІЧНЕ ОБСТЕЖЕННЯ ТА ПІДСИЛЕННЯ СПОРУДИ ВІТРОВОЇ ЕЛЕКТРОСТАНЦІЇ

### **Рутковська І., Фабрика Ю. Технічне обстеження та підсилення споруди вітрової електростанції**

### **Rutkovska I., Fabryka Yu. Technical inspection and strengthening of a wind power plant structure**

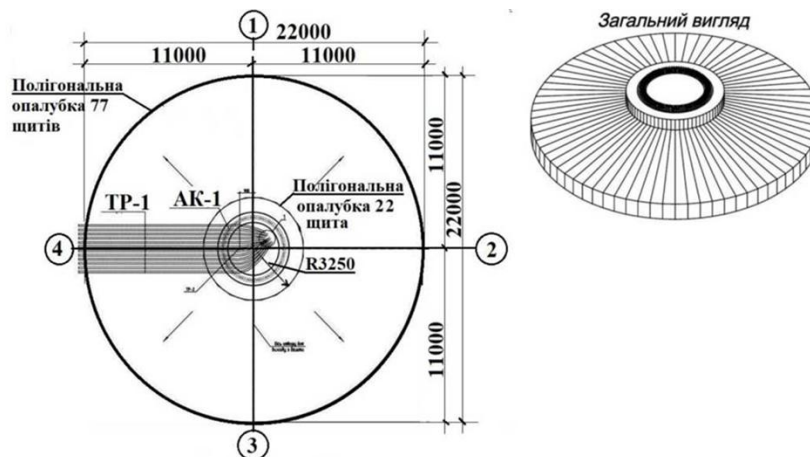
Рис. 1. Загальний вигляд фундаменту

Фундамент типу Ф-1 під вітроелектроустановку має круглу форму в плані (рис. 1) і складається з кількох конструктивних частин:

- плитна частина діаметром 22,0 м, завтовшки від 1,0 до 2,54 м, виконана з бетону класу С35/45, W8, F100 із армуванням сталлю А400С;

- заглиблена частина (нижній пояс плити) діаметром 6,0 м, завтовшки 450 мм, із бетону C50/60, W8, F100;

- п'єдестал діаметром 6,5 м і висотою 0,5 м, армований багаторядною арматурою.

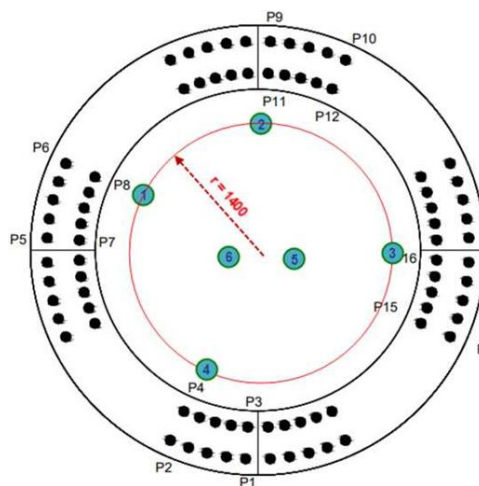
Рис. 2. Розташування кернів

Другий етап – детальне інструментальне обстеження. Охоплював комплекс візуально-інструментальних робіт із фотофіксацією дефектів і випробуванням міцності бетону методом відбору зразків із конструкцій (рис. 2). Контрольні зразки у вигляді кернів вибурили спеціальним обладнанням, а подальші випробування виконували на гідравлічній машині KL 200/CE для визначення фактичної міцності бетону.

Для визначення міцності бетону методом відбору зразків із конструкцій спеціалісти ТзОВ «НІКО БУД» вибурили та випробували шість кернів (№ 1–№ 6). Під час буріння зразки не зазнали ушкоджень, що свідчить про правильність методики відбору та якість проведення робіт.

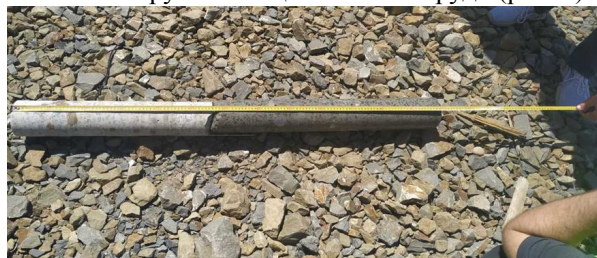
Рис. 3. Вимірювання розмірів кернів

Місця відбору зразків визначали за результатами візуального огляду, з урахуванням збереження конструктивної цілісності споруди (рис. 3).
