## РЕЗУЛЬТАТИ ТЕХНІЧНОГО ОБСТЕЖЕННЯ НЕСУЧИХ СТАЛЕВИХ КОНСТРУКЦІЙ СВІТЛОВОГО ЛІХТАРЯ НА ДАХУ БУДІВЛІ ЛЬВІВСЬКОГО НАЦІОНАЛЬНОГО УНІВЕРСИТЕТУ ІМ. І. ФРАНКА

### **Гнатюк О., Осадчук Т., Волинець М. Результати технічного обстеження несучих сталевих конструкцій світлового ліхтаря на даху будівлі Львівського національного університету ім. І. Франка**

### **Hnatiuk O., Osadchuk T., Volynets M. Results of the technical inspection of the load-bearing steel structures of the roof lantern of the building of Ivan Franko National University of Lviv**

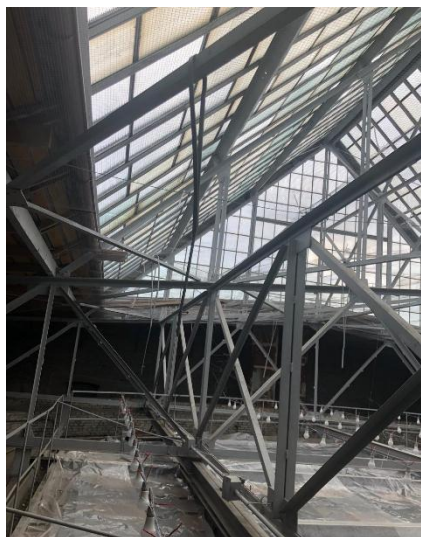
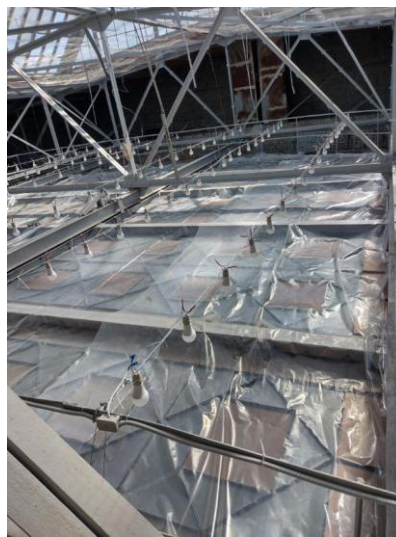
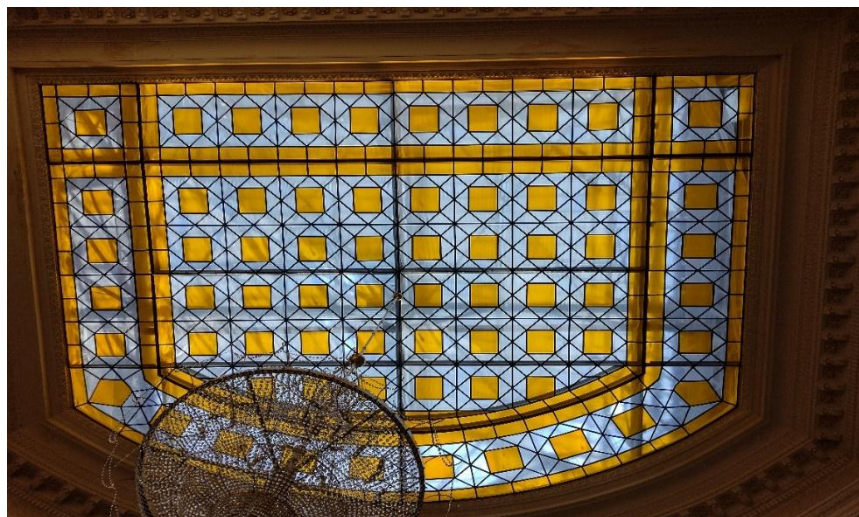
Рис. 2. Несучі сталеві конструкції світлового ліхтаря: наметової частини (а) та світлопропускної частини в площині перекриття (б; в)

Несучі сталеві конструкції світлового ліхтаря складаються з таких елементів: конструкції наметової частини ліхтаря (обрешітка й ліхтарні ферми); кроквяні ферми покрівлі; зв'язкові ферми; прогони-лежні; елементи балкової клітки світлопропускної частини в рівні перекриття, допоміжні елементи та розпірки (імпости) (рис. 2).

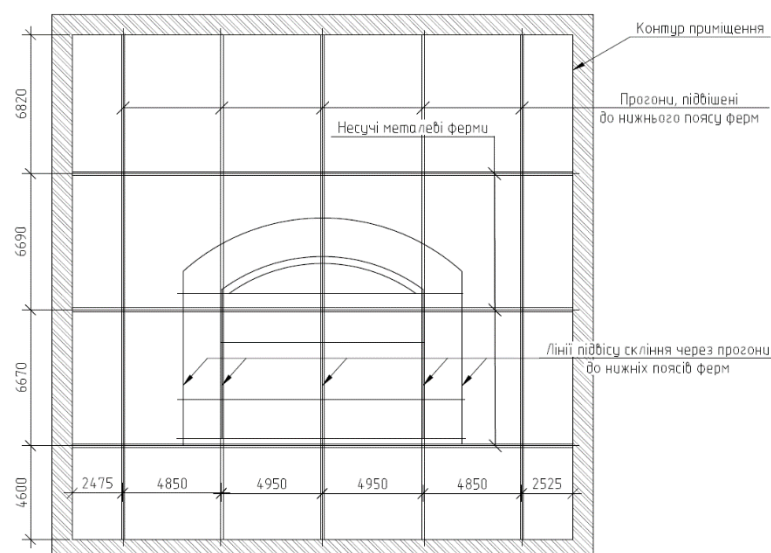
Рис. 3. Схема розташування основних несучих елементів світлового ліхтаря

Прогони перекриття з кроком 4,95 м виконані з двох спарених швелерів № 20, вкладених по кладці стін актової зали (рис. 3). За допомогою металевих тяжів із пластин товщиною 10 мм та

зварювання вони кріпляться до фасонки кроквяних ферм покрівлі. Основними несучими конструкціями перекриття і покриття актової зали є три трапецієподібні сталеві ферми прольотом 24,5 м, розташовані з кроком 6,7 м. Висота ферми в коньку – 3,1 м, у карнизі – 1,9 м. Елементи ферми виконані зі спарених кутників: нижній і верхній пояси – із нерівнополічкових  $2L130 \times 90 \times 10$ , стійки і розкоси – з рівнополічкових  $2L75 \times 10$  та  $2L60 \times 7$ . Між стійками кроквяних ферм перпендикулярно до їхньої площини влаштовані зв'язкові

ферми: у карнизі – висотою 1,8 м, та в рівні третью від краю стійки (7,3 м від торця) – висотою 2,35 м. Зв'язкові ферми мають хрестову решітку з кутників  $L60 \times 7$ , стійки і пояси – із спарених кутників  $2L60 \times 7$  та  $2L75 \times 8$ .

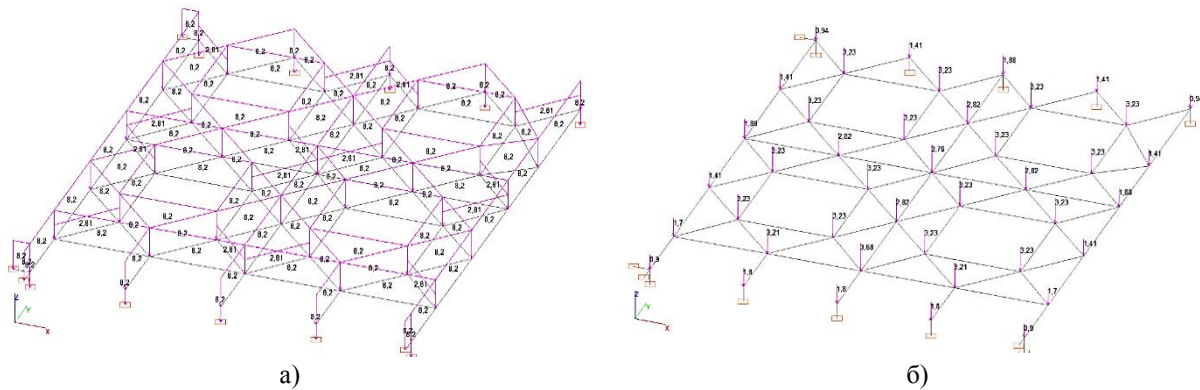
а)  
Рис. 5. Розрахункові схеми фрагмента каркаса світлового ліхтаря:  
а) навантаження від власної ваги; б) вузлові навантаження від скління

Для цього у програмному комплексі SCAD Office розрахували фрагмент каркаса декоративного світлового ліхтаря на навантаження від власної ваги та ваги скління (рис. 5). Вагу скла кожної чарунки розділено для трикутних чарунок – на три вузли, для чотирикутних – на чотири.

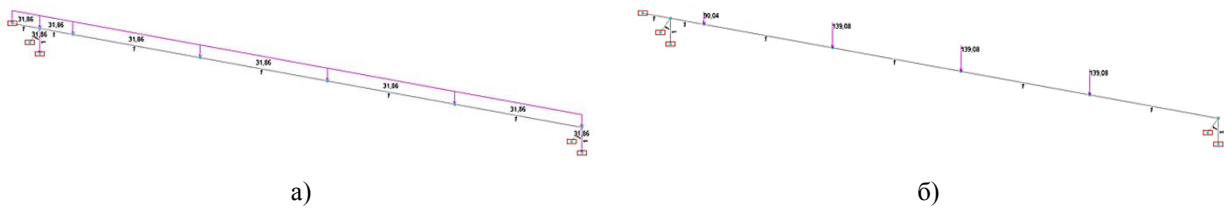
Рис. 7. Розрахункові схеми елемента 2: а) навантаження від власної ваги обрамлення; б) зосереджені навантаження від елементів 1

Після цього розраховували елемент каркаса декоративного світлового ліхтаря (елемент 2), який виготовлений із полос-балок  $8 \times 200$  із кутниками  $45 \times 5$  (рис. 7). До елемента 2 з двох сторін примикають елементи 1.
