## РЕЗУЛЬТАТИ ТЕХНІЧНОГО ОБСТЕЖЕННЯ МЕТЕОРОЛОГІЧНОЇ ТРИГРАННОЇ ЩОГЛИ ВИСОТОЮ 120 М

**Бурчєня С., Дудяк Н., Віхоть С. Результати технічного обстеження метеорологічної тригранної щогли висотою 120 м**

**Burchenia S., Dudiak N., Vikhot S. Results of technical inspection of a 120-meter-high meteorological triangular mast**

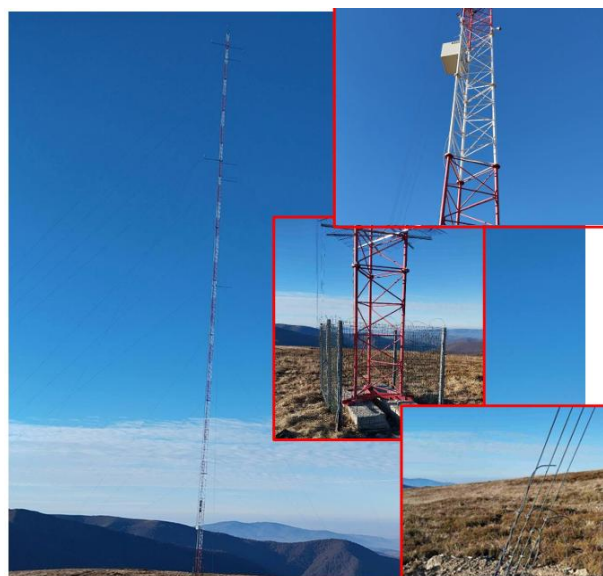
Рис. 1. Загальний вигляд щогли

Конструктивна система – нерозрізна просторова металева ферма, розташована вертикально (рис. 1). Поперечний переріз щогли – рівносторонній трикутник. Вертикальні поясні елементи – сталеві труби, діаметром 60 мм та 48 мм. Решітка виконана з металевих повнотілих стрижнів діаметром 20, 18 та 16 мм. Відтяжки – сталевий канат, діаметром 10 мм. Просторова жорсткість забезпечена сумісною роботою тіла ферми та відтяжок.

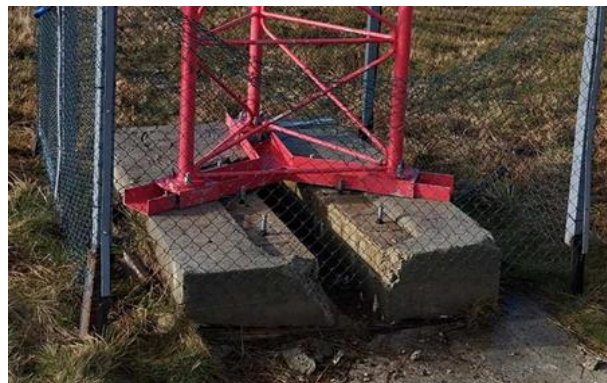
Рис. 2. Загальний вигляд надземної частини фундаменту

Фундаменти щогли та анкери відтяжок не обстежувалися. Шурфування не проводилось. На рис. 2–3 зображено наземні частини фундаменту щогли та анкерів відтяжок.

Із слів представника замовника анкерні бетонні елементи відтяжок були привезені на будівельний майданчик у вигляді блоків. Ці блоки були опущені у викопані заздалегідь котловани на глибину приблизно три метри. Троси щогли з'єднані з анкерами через талрепи (рис. 5), які кріпляться до розподільчих металевих пластин, що прикріплені до металевих тягів. Металеві тяжі прикріплені безпосередньо до залізобетонних фундаментних блоків. На момент обстеження щогла була зруйнована (впала). Дефектів фундаменту

щогли та фундаментів-анкерів відтяжок не виявлено.

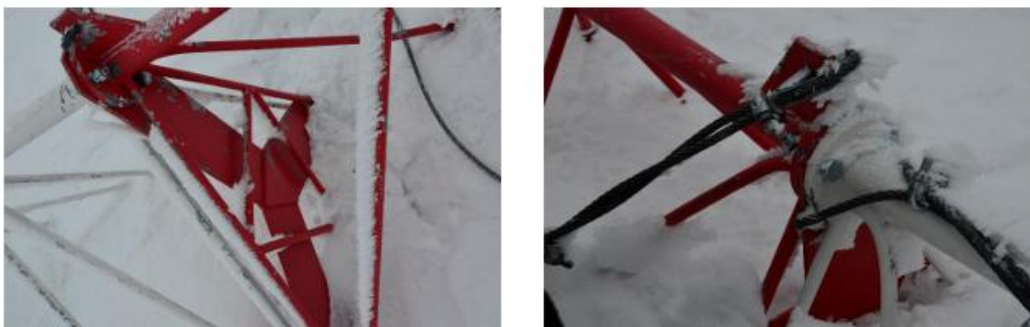
Рис. 6. Діафрагма жорсткості в місцях кріплення відтяжок

Усі секції щогли оцинковані. Поверх цинкового покриття виконано їх додаткове фарбування емалевими фарбами білого та червоного кольорів. З'єднання елементів щогли – фланцеві. Фланці виконані з металевих круглих пластин товщиною 16 мм. Болти та гайки фланцевих з'єднань М16. У місцях кріплень відтяжок (на рівні з'єднань секцій) передбачені діафрагми жорсткості та спеціальні пластини з отворами для кріплення тросів (рис. 6). Діафрагми жорсткості виконані у формі трипроменевої зірки з пластин товщиною 8 мм та шириною 170 мм. В отвори пластин встановлені коуші, через які протягнуті канати. Фіксація канатів виконана із допомогою спеціальних затискачів.
